GB/T 27938—2011

滑动轴承 止推垫圈 失效损坏术语、外观特征及原因

Plain bearings—Thrust washers—
Terms, appearance of damage and cause of failure

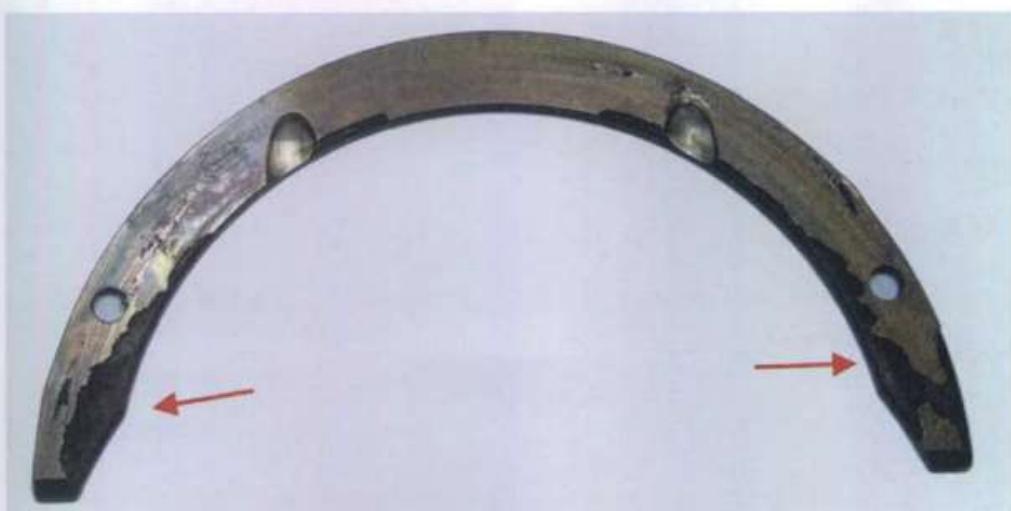
图 1 典型疲劳剥落失效图片

疲劳剥落失效外观表现为合金层剥落,留下与基体相连的薄而不规则的合金残余物。典型疲劳剥落失效图片见图 1。

材料:钢/铜铅合金,止推垫圈表面合金局部剥落

制造、安装、使用不当,导致止推垫圈表面局部比压值超过合金材料的许用比压值。

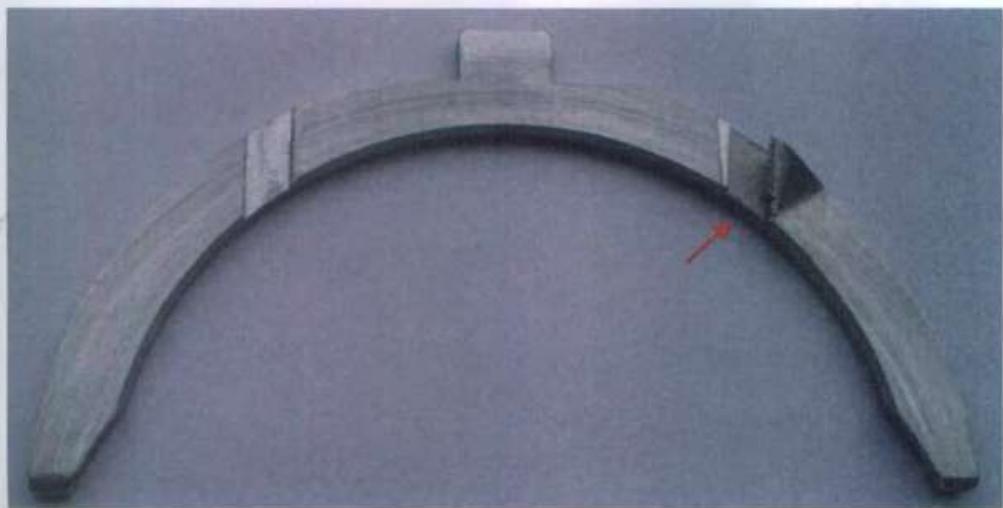
图 2 典型合金脱落失效图片

合金脱落失效外观表现为合金脱落部位边界清晰,而且底部呈现出钢层表面。典型合金脱落失效图片见图 2。

材料:钢/铝锡合金,止推垫圈油槽边缘合金分离

双金属材料制造过程中,由于工艺不良导致结合强度不符合要求。

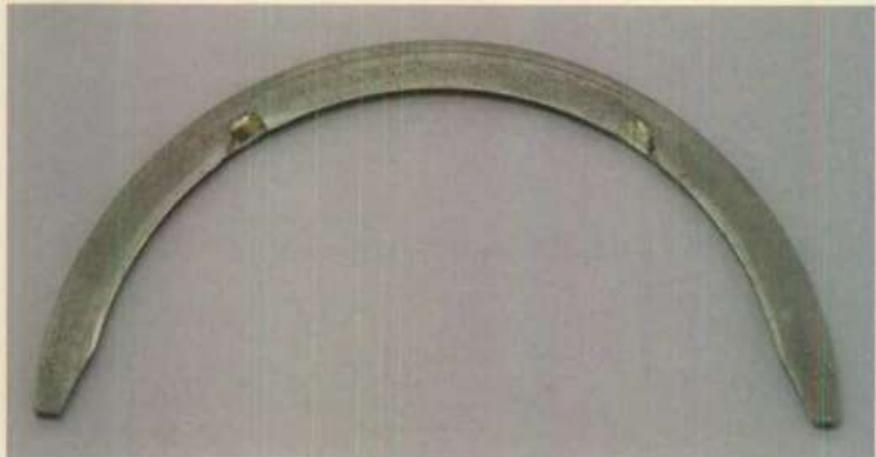
图3 典型磨损失效图片

磨损失效外观表现为止推垫圈工作表面呈现沿运动方向的磨痕,表面粗糙度变化,止推片厚度变薄。典型磨损失效图片见图3。

材料:钢/铝锡合金,止推垫圈合金表面呈现磨痕

止推垫圈工作表面与轴的止推面或止推环面瞬时或阶段性处于混合摩擦状态,润滑失效,油膜破裂,或油中含有杂质颗粒。

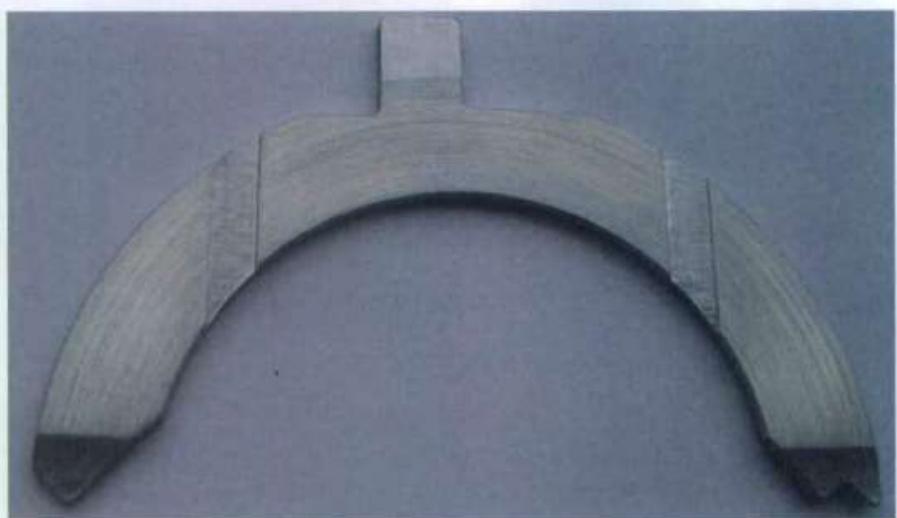
图 4 典型正常磨损图片

正常磨损外观表现为止推垫圈工作表面呈现磨损痕迹,厚度减薄。不影响止推垫圈使用功能。典型正常磨损图片见图4。

材料:铜/铝锡合金,止推垫圈止推面呈现微磨损痕迹

工作中轴的止推面由于轴向微移动而与止推垫圈工作表面产生瞬时轻微接触。

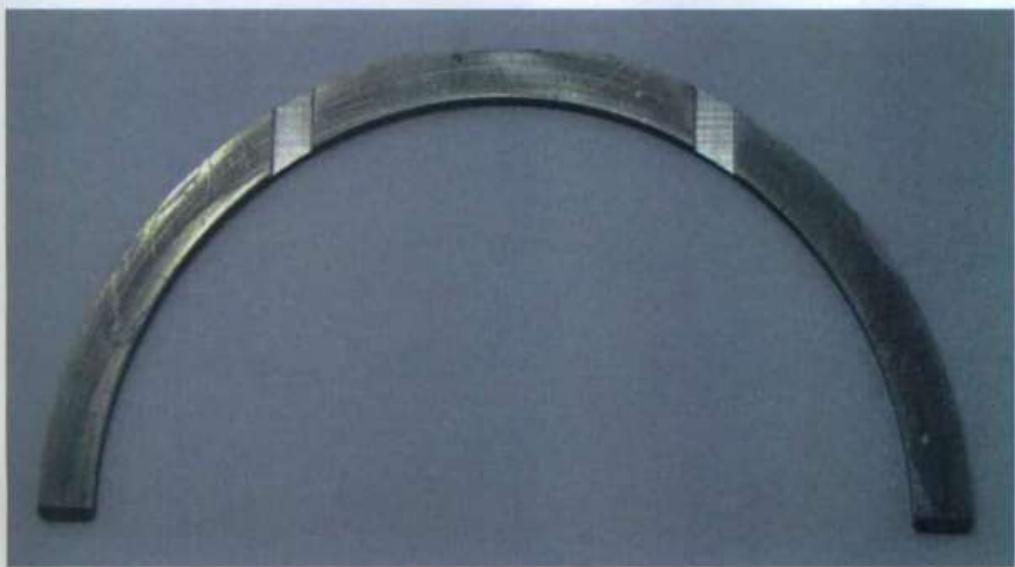
图 5 典型适应性磨损图片

适应性磨损外观表现为在止推垫圈合金表面呈现光反射磨痕,厚度减薄几乎不可察觉。典型适应性磨损图片见图 5。

材料:钢/铝锡合金,止推垫圈止推面呈现抛光现象

初期磨合阶段,止推垫圈工作表面发生的顺应性、适应性变化。

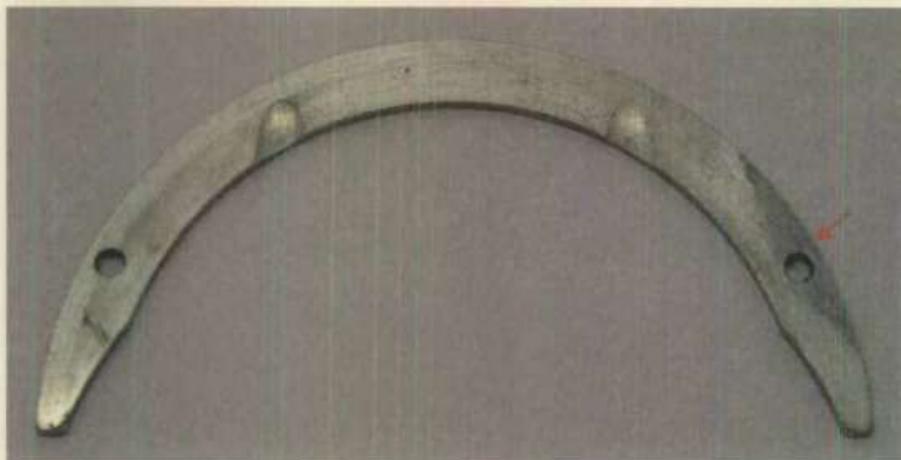
图 6 典型偏磨失效图片

磨损失效外观表现为止推垫圈近内圆和/或近外圆局部磨损,以及近两端处局部磨损。典型偏磨失效图片见图 6。

材料:钢/铝锡合金,止推垫圈一端定位孔处局部磨损

制造或安装使用中,轴的止推面或止推垫圈表面平面度和/或两表面平行度超差,形成局部接触偏磨。

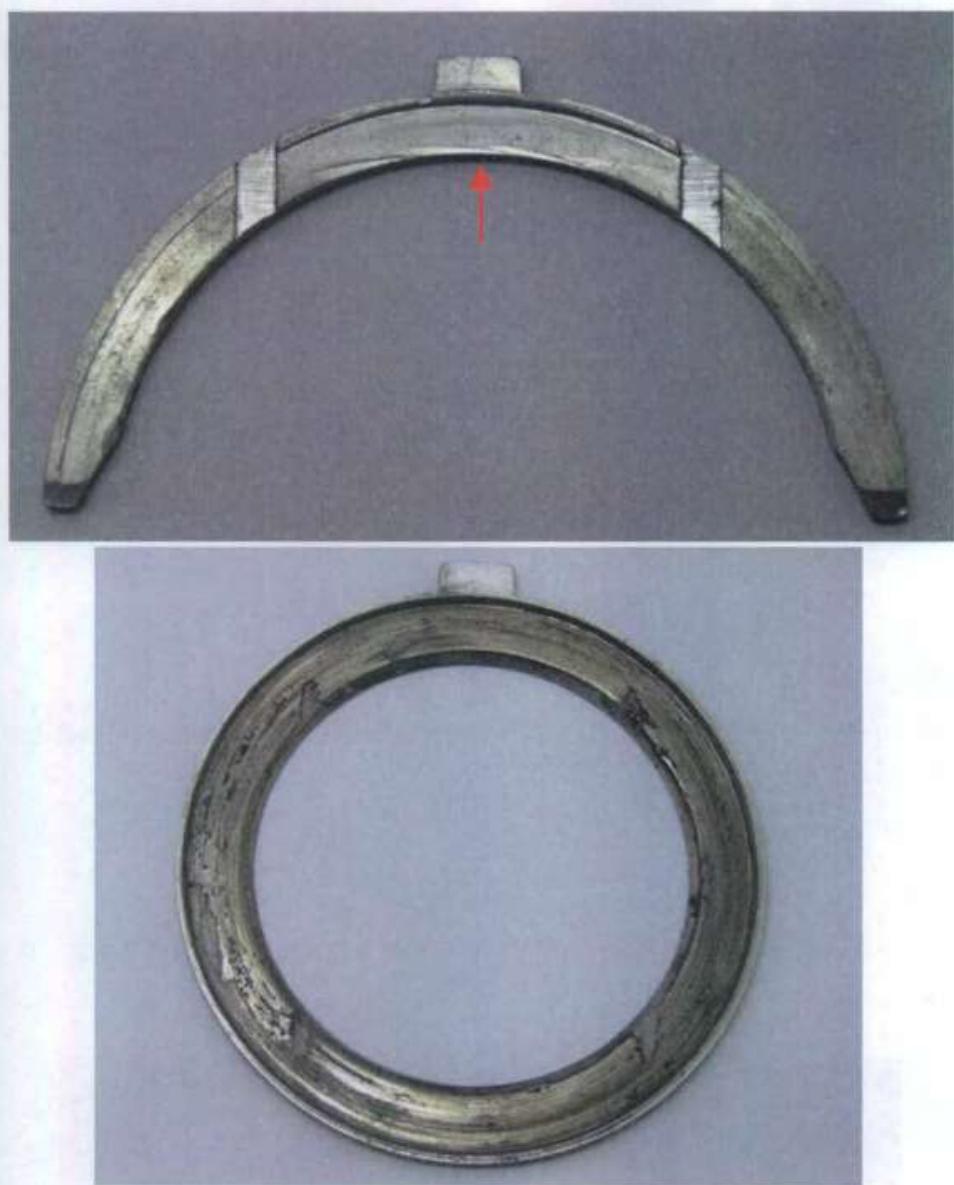
图 7 典型严重磨损失效图片

严重磨损失效外观表现为止推垫圈工作表面呈现较深、较大面积的磨痕,甚至呈现犁沟状凹凸不平,止推垫圈明显减薄。典型严重磨损失效图片见图 7。

材料:钢/铝锡合金,止推垫圈表面合金严重磨痕厚度变薄,甚至出现台阶或脱落

止推垫圈工作表面承受异常载荷或润滑油严重污染劣化或润滑不良等因素,导致轴的止推面与止推垫圈工作面之间经常处于混合摩擦状态。

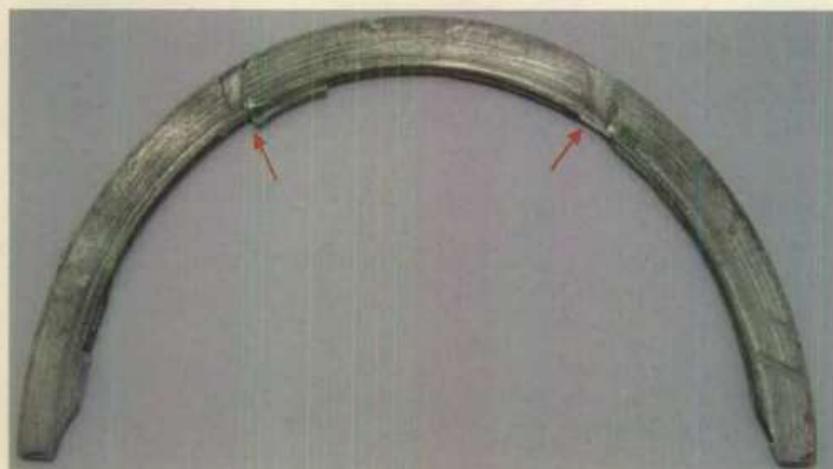
图 8 典型材料迁移失效图片

材料迁移失效外观表现为止推垫圈表面合金沿运动方向有舌状凸起移动。典型材料迁移失效图片见图 8。

材料:钢/铝锡合金,止推垫圈油槽边缘合金移动

各种原因引起的严重磨损或工作温度过高,导致止推垫圈局部过热,表面合金软化,甚至熔融,致使止推垫圈合金材料被轴的止推面带动迁移。

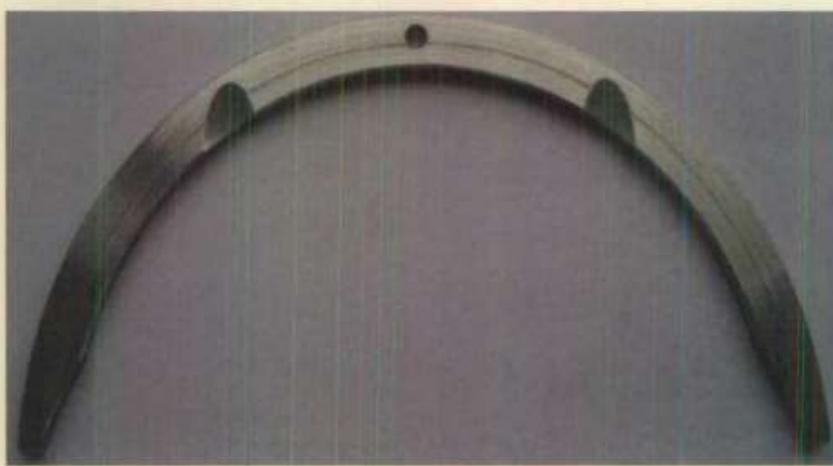
图 9 典型划伤图片

划伤失效外观表现为止推垫圈表面沿运动方向呈现被硬质颗粒拉划的犁沟条状划痕。典型划伤失效图片见图 9。

材料:钢/铝锡合金,止推垫圈止推面呈现圆周方向划痕

润滑剂中存在硬质颗粒和/或轴的止推面表面粗糙或存在凸起,发生三体或二体机械磨损。

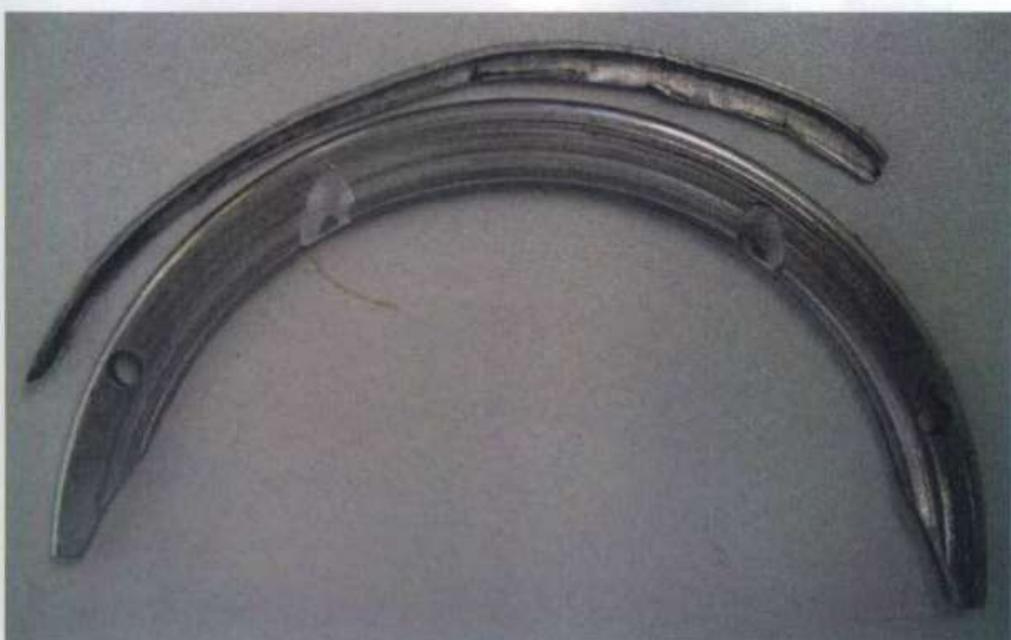
图 10 典型黏着失效图片

黏着失效外观表现为止推垫圈合金表面已软化,材料迁移,表面异常粗糙,严重时止推垫圈已变形、挠曲。典型黏着失效图片见图 10。

材料:钢/铝锡合金

a) 止推垫圈中部合金已严重磨损,呈现脱落

轴的止推面和止推垫圈工作面发生大面积直接接触,导致合金过热软化咬粘,各种损坏发展至最终结果。

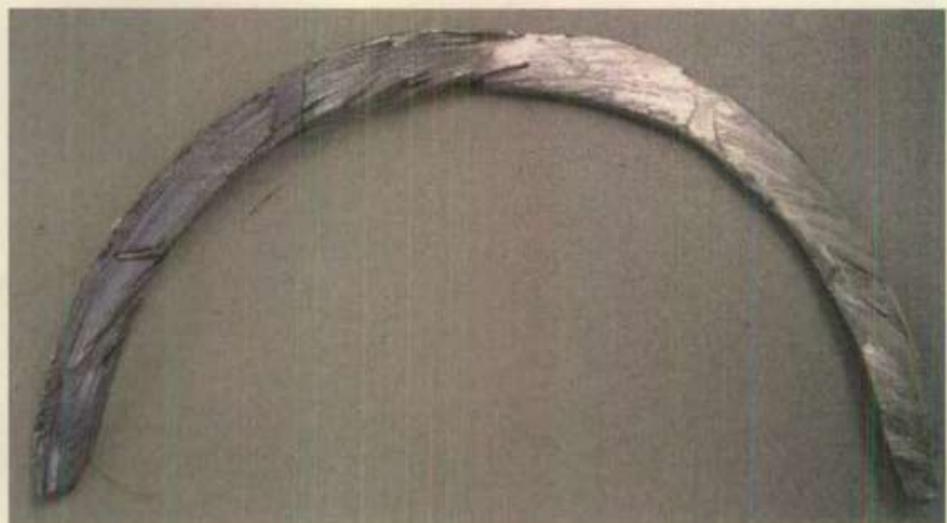
材料:钢/铝锡合金

b) 止推垫圈部分合金已严重磨损,有少许脱落

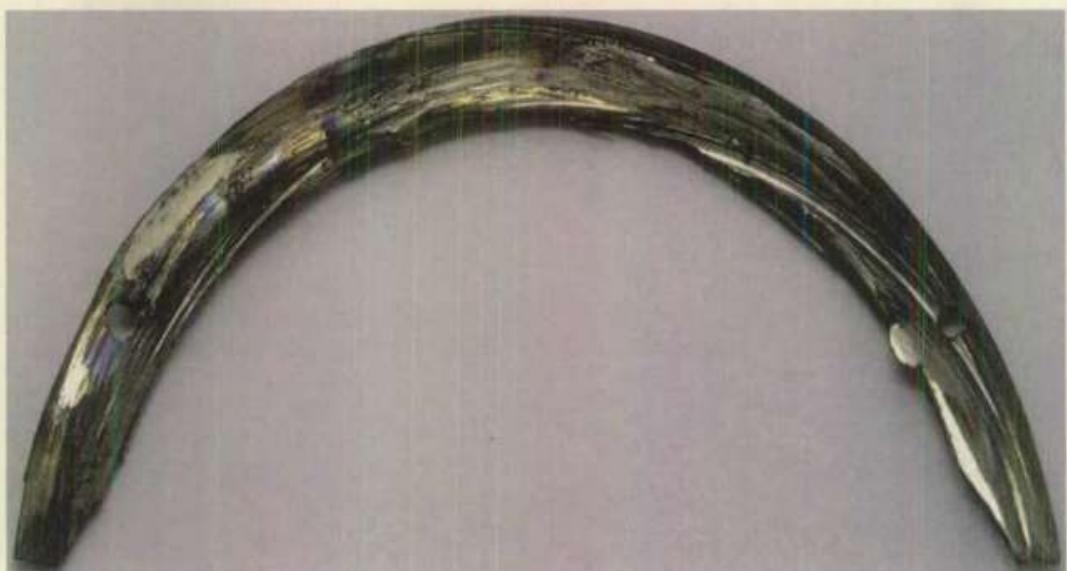
图 10 (续)

材料:钢/铜铅合金

c) 止推垫圈严重磨损,导致扭曲

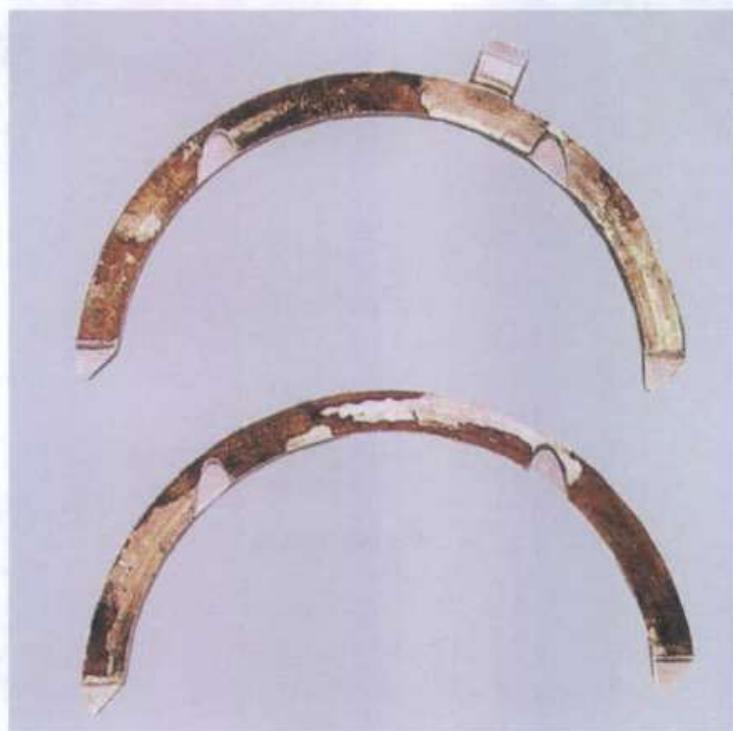
图 11 典型腐蚀失效图片

腐蚀失效外观表现为合金表面呈现较大区域的麻点或粗糙面。典型腐蚀失效图片见图 11。

材料:钢/铜铅合金,止推垫圈表面呈现腐蚀痕迹

润滑剂中的腐蚀性元素与止推垫圈合金中个别元素成分间发生摩擦化学作用。

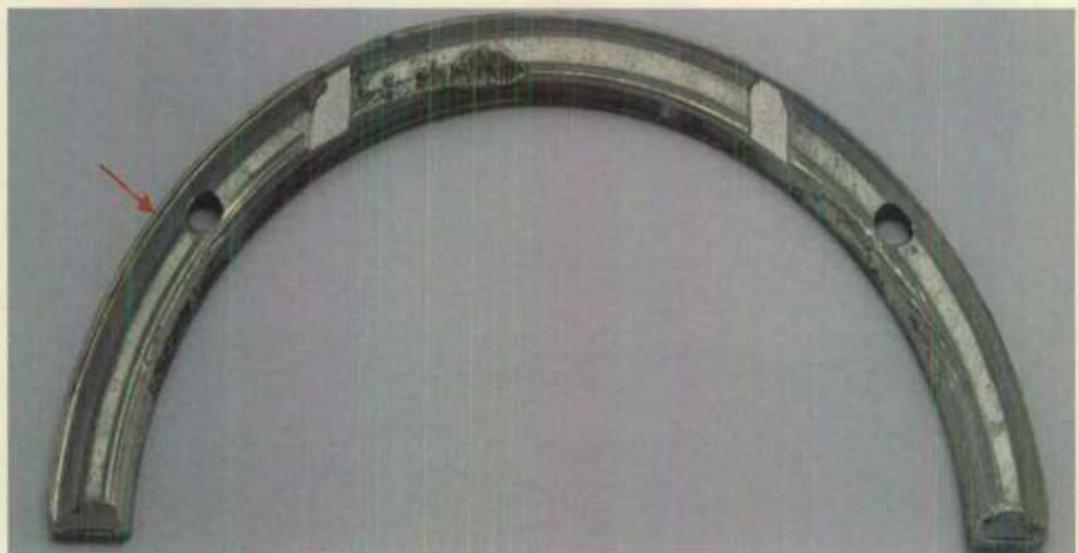
图 12 典型杂质污染图片

杂质污染失效外观表现为止推垫圈合金表面有杂质嵌入,嵌入部位周边光亮。典型杂质污染失效图片见图 12。

材料：钢/铝锡合金，止推垫圈止推面呈现周向犁沟状拉痕

润滑剂中存在磨粒及杂质。

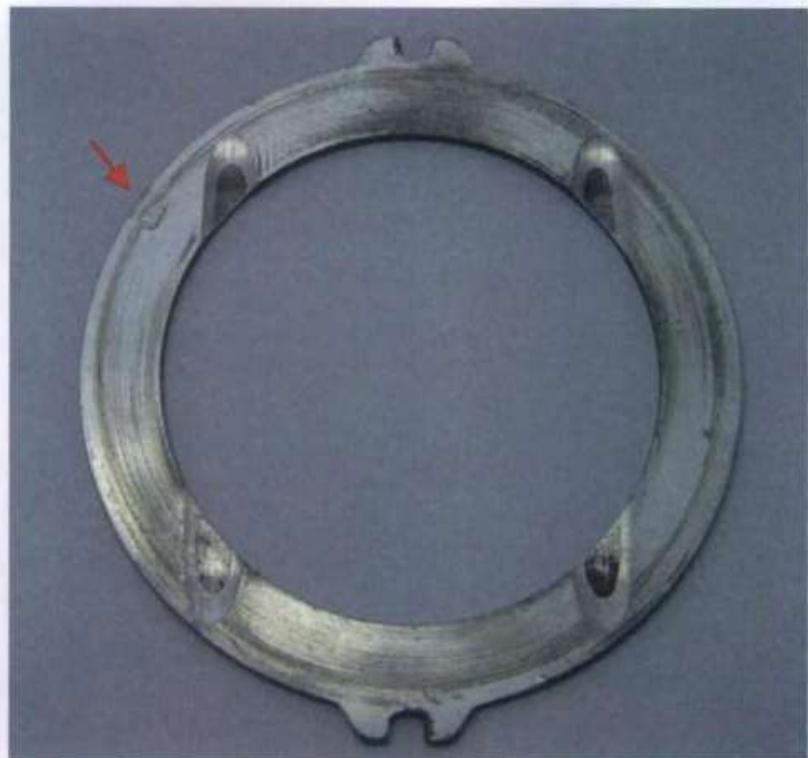
图 13 典型碰伤图片

碰伤外观表现为安装前止推垫圈外表面已形成伤痕。典型碰伤图片见图 13。

材料:钢/铝锡合金,止推垫圈外表面呈现被硬物碰撞痕迹
